## De Wilhelminafontein te Deventer

**Datum :** Oktober 2011  
**Opdrachtgever :** Gemeente Deventer  
**Aannemer :** Steen & Beelhouwatelier Laurens Demmer te Wesepe  
**Doel :** Jaarlijkse onder houding.

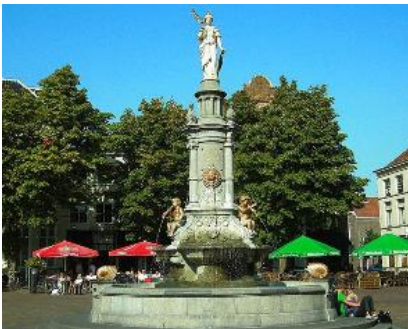
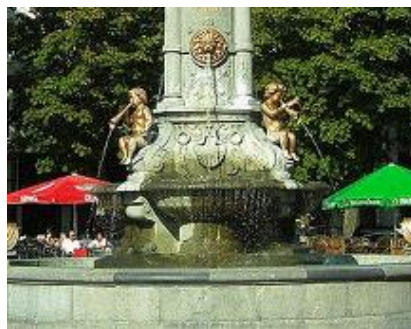
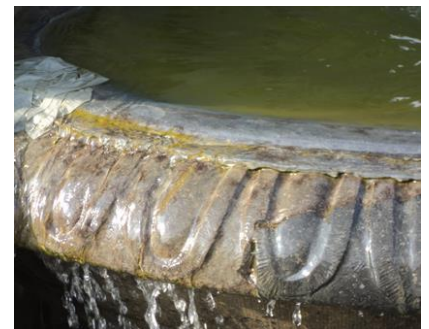
**Diagnose stellen :** Kalk, vuil en algen bevonden zich op de natuursteen onderdelen.  
Kalk en kleine schades bevonden zich op de gegoten bronzen onderdelen.

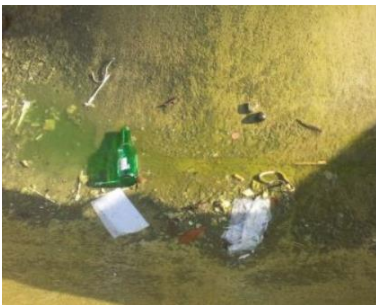
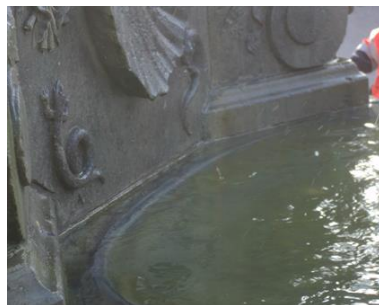
### Probleem :

Elke vrijdag en zaterdag worden de viskramen om het kunstobject gebouwd. De mensen eten op het kunstobject en gooien het afval in de Fontain.

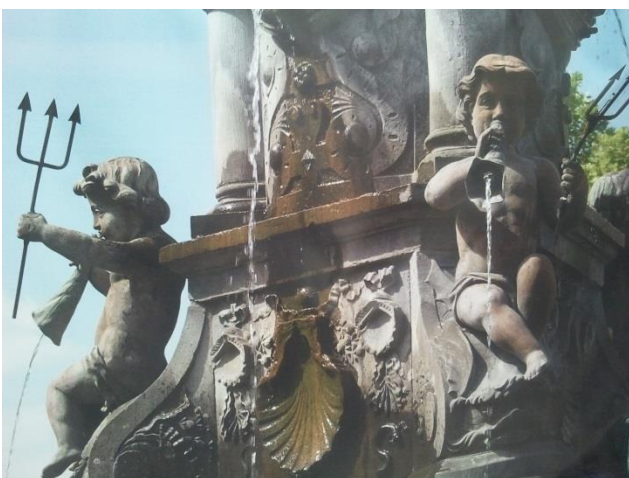
'S avonds en tijdens de feestdagen worden de bronzen onderdelen van het kunstobject door dronkenmensen vandalisme gebracht.

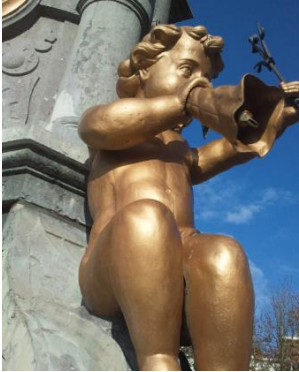
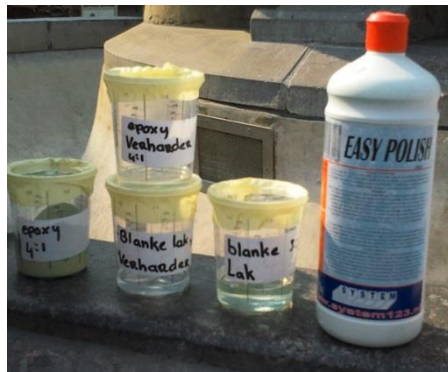
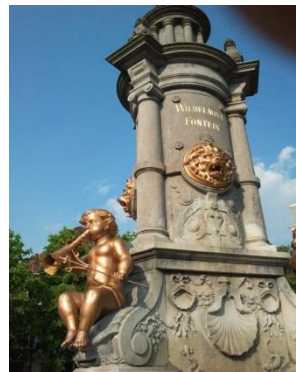
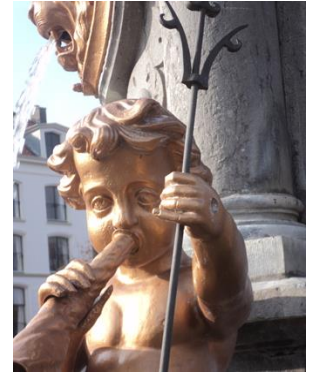
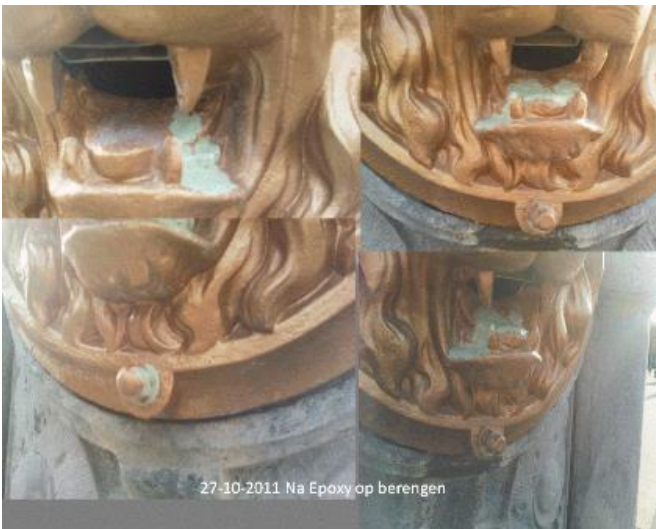
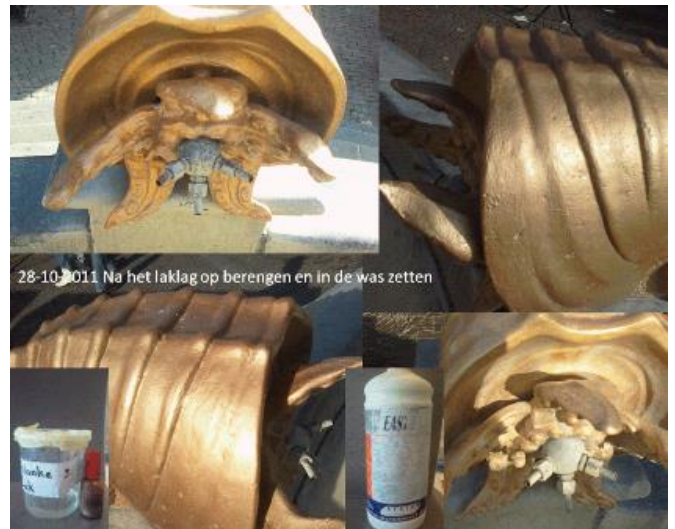
**Bronzen onderdelen** zijn met de zeep op Triton X nonionic en stoom ( 90C) gereinigd. Daarna zijn de loskomende verflagen met special epoxy grondverf, nagellak( goud kleur) en blanke beschermlak gerestaureerd. Tenslotte werden de bronzen onderdelen in de was( bronzen lag) gezet.

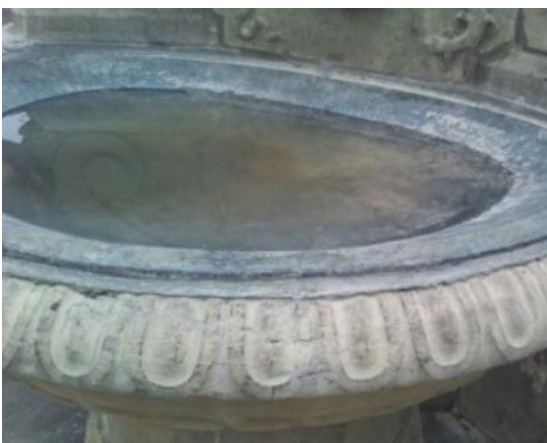
De loodonderdelen werden onderhoud en losse plekken terug gezet en patenineerolie aangebracht.

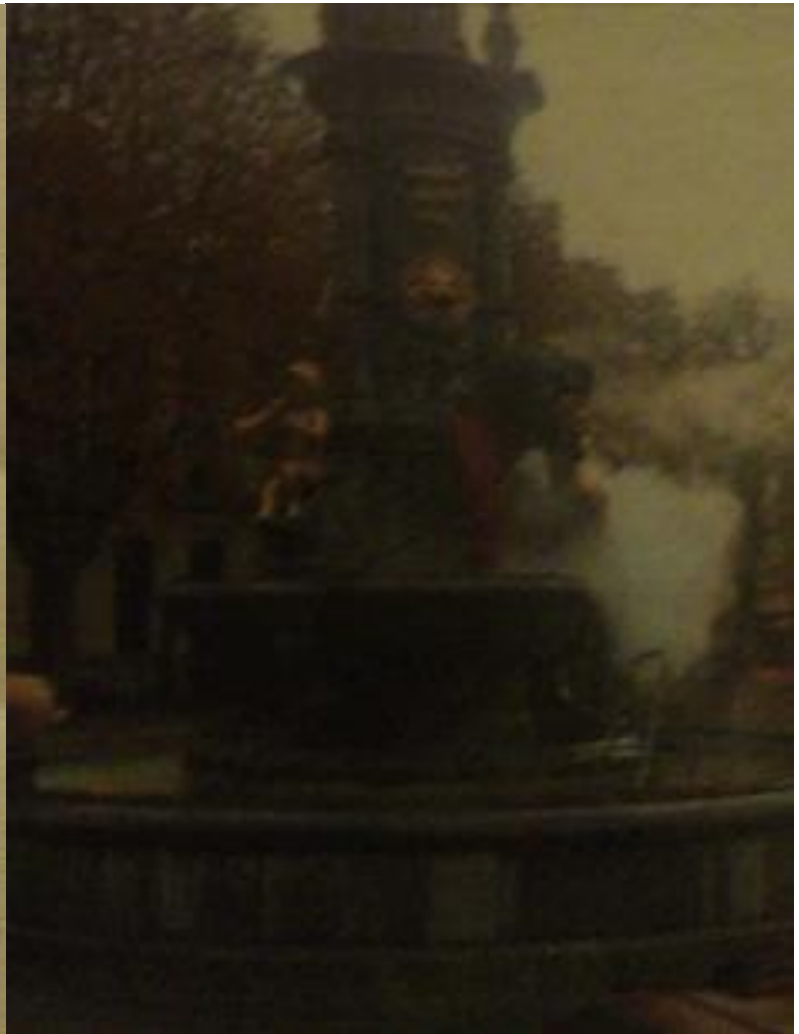
De voor Lautens Demmer Steen en Beeldhouwatelier in Wesepe werkende Mahmut legde uit dat hij bij het spuiten water van circa 90 graden Celsius gebruikt. „Als je met water boven de 100 graden werkt dan laat de verf op de gietijzeren beelden los.”
