Project Wateringschans 62

Restauratie bedrijf: Pawlot Behoud en Onderhoud

Opdrachten: Belgische hardsteen balkon restauratie

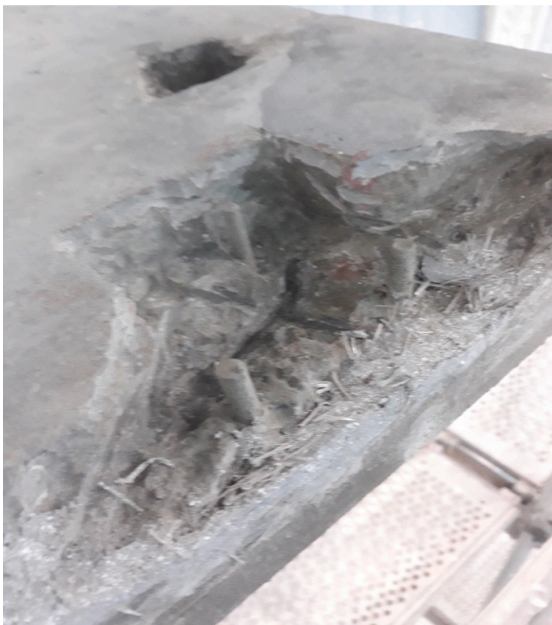
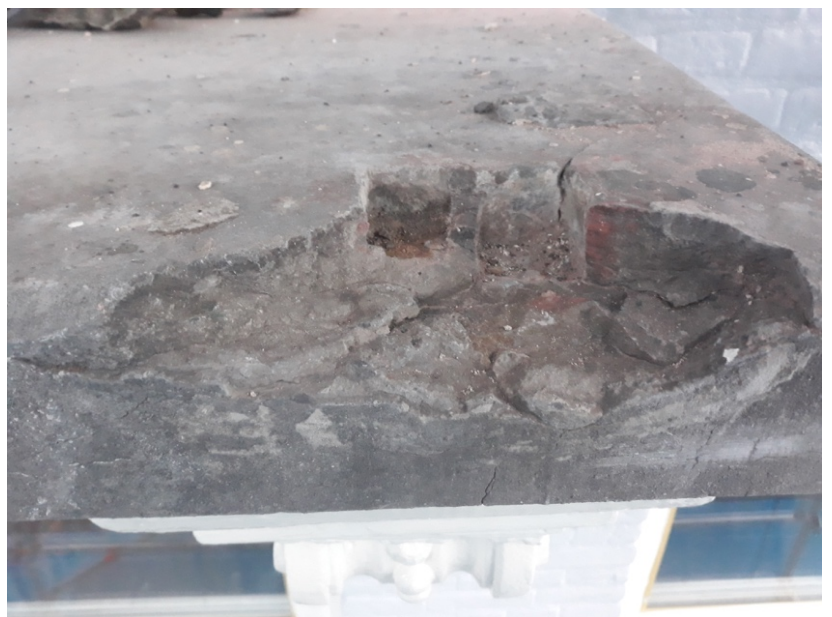
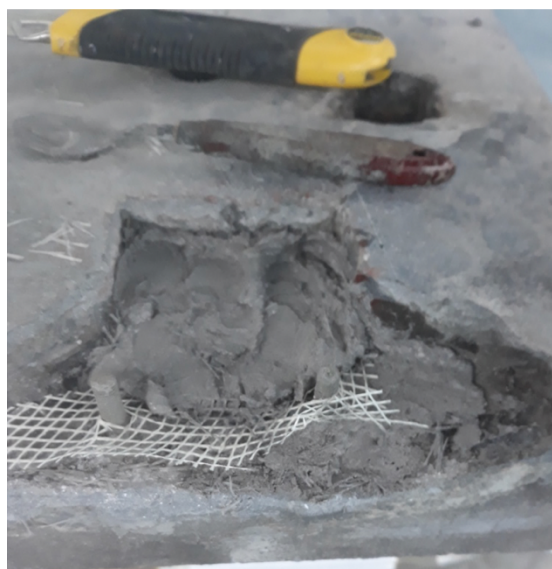
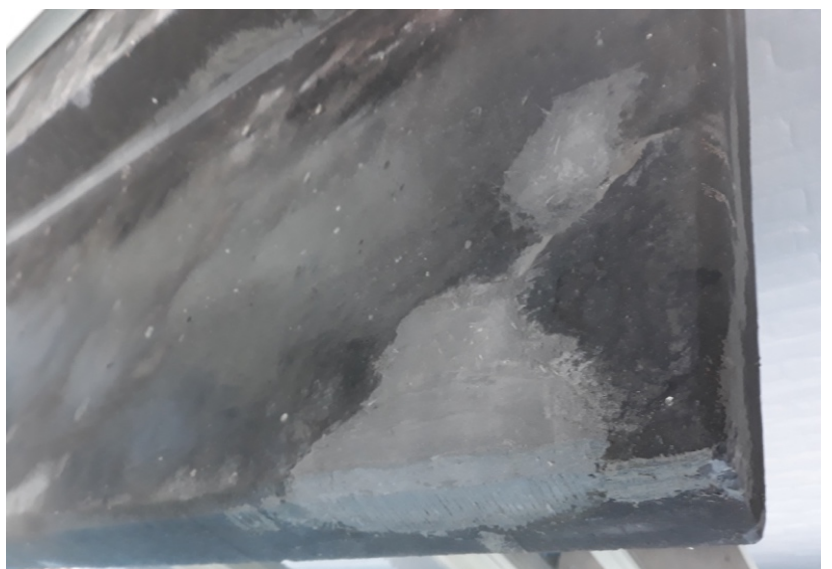
Problemen: Door trilling en spanning bewegingen door het verkeer en wind bij de ijzer hek wordt natuursteen balkon onderdeel ging barsten.

Reiniging: HMK R155 Grond Reiniger aanbrengen, Anti-algen smeren en spoelen met water

Reperatie: Eventueel verwijderen van oude reparaties Mechanisch zuiveren van breukvlakken

Bij elke hoek worden 2 RVS stal pinnen inzetten met epoxylijm. Schoonmaken van breukvlakken

Reperatiemoertel van Jahh wordt op elkaar opbouwen met vezel zodat gerepareerde stukken niet loos kunnen komen.

De gerepareerde plekken zo veel mogelijk aangepast in huidige steenkleur
